**ПАСПОРТ  
ДОСТУПНОСТИ  
ОБЪЕКТА СОЦИАЛЬНОЙ ИНФРАСТРУКТУРЫ**

**ПАСПОРТ ДОСТУПНОСТИ  
ОБЪЕКТА СОЦИАЛЬНОЙ ИНФРАСТРУКТУРЫ  
муниципального бюджетного образовательного учреждения  
№ 108 «Дружба» города Калуги**

к Акту обследования к паспорту доступности МБДОУ № 108 г. Калуги от «15» мая 2016 г.

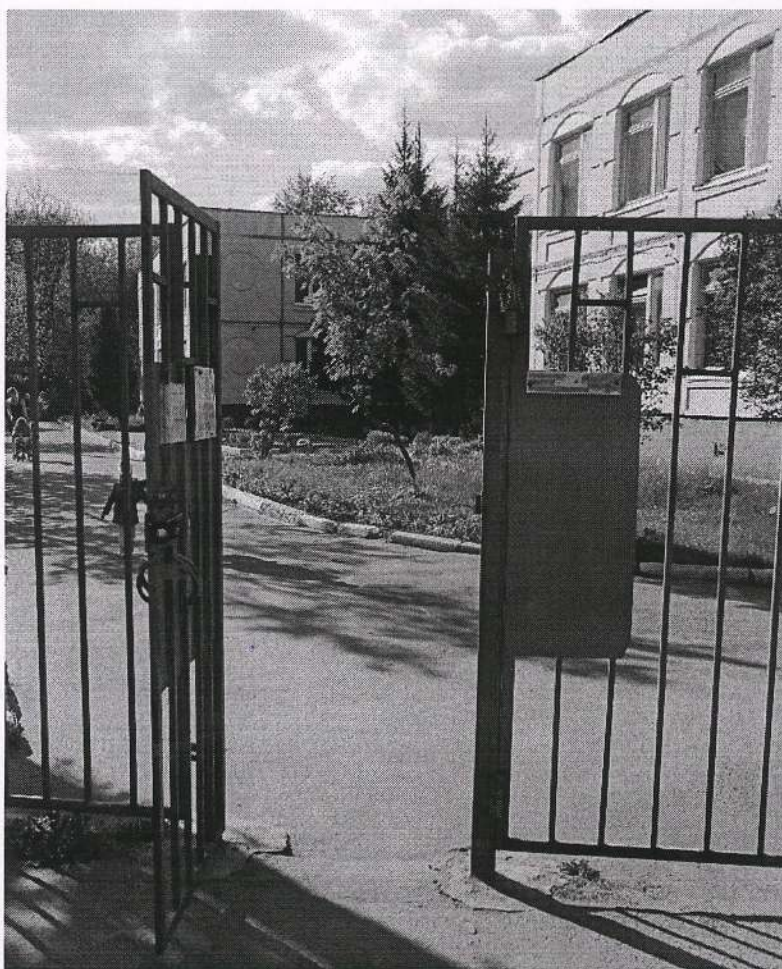
Фото 1. Вход на территорию.

1.1	Вход (входы) на территорию	есть		1	нарушений не выявлено	К	Не требуется	
1.2	Путь (пути) движения на территории	есть		2	Отсутствует тактильное покрытие на пешеходных путях, асфальтовое покрытие в трещинах,	С	Укладка тактильной плитки, ремонт асфальтового покрытия	Текущий ремонт

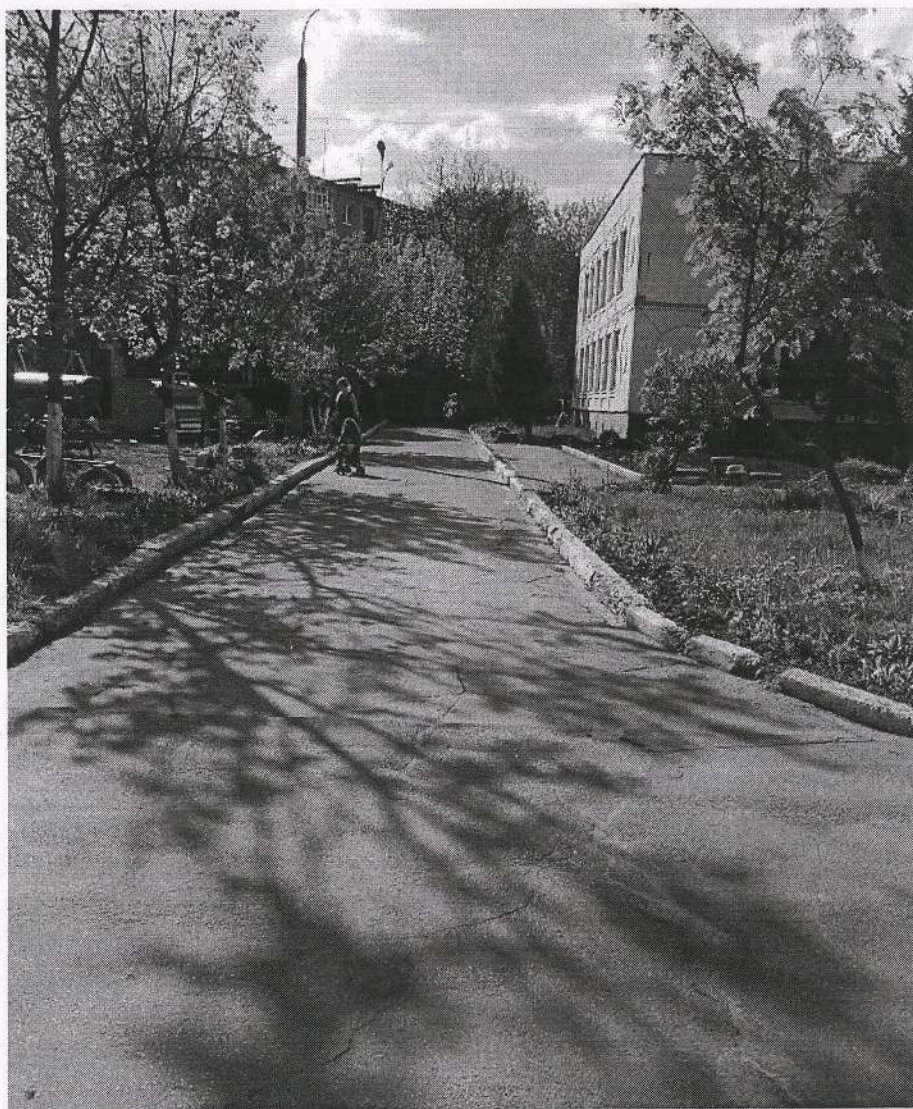
Фото 2. Путь движения на территории.

Комментарий к заключению: Нет тактильного покрытия на всей территории, требуется ремонт асфальтового покрытия.

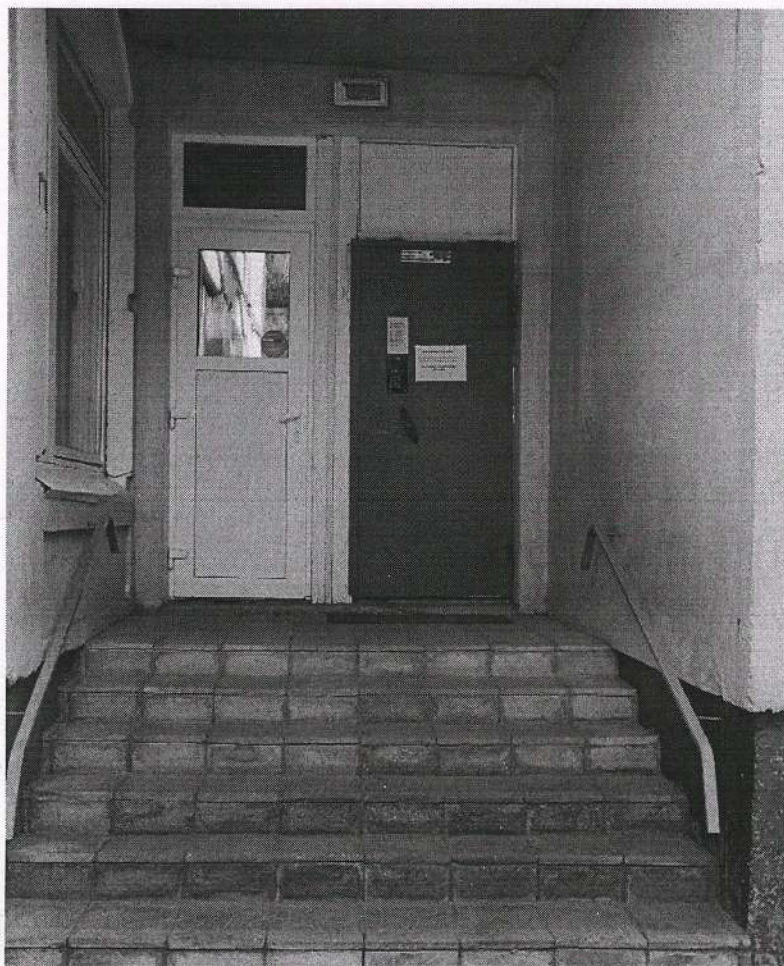
Фото 3. Лестница (наружная), центральный вход. Дверь входная.

№ п/п	Наименование функционально-планировочного элемента	Наличие элемента			Выявленные нарушения и замечания		Работы по адаптации объектов	
		есть/нет	№ на плане	№ фото	Содержание	Значимо для инвалида (категория)	Содержание	Виды работ
2.1	Лестница (наружная)-3 шт	есть		3,4,5	используется как вход в группы	К,О,С	не требуется	
2.2	Пандус (наружный)	нет		—		К	Установка пандуса, поручней	ТР
2.3	Дверь (входная)-5 ед	есть		3	Открываются наружу, ширина дверей 0,85 м	О,Г,У	Двери требуют замены для инвалидов-колясочников	индивидуальное решение
2.4	Тамбур	отсутствует			нет	нет	не требуется	
	ОБЩИЕ требования к зоне				Пандус должен иметь шероховатую поверхность, поручни с двух сторон на высоте 0,5 м, поручни длиннее наклонной части пандуса на 0,3 м, входные двери шириной не менее 1, 2 м, ступени и подступеньки иметь контрастную окраску, навес размером 220 см на 220 см	К, О,С

Комментарий к заключению: необходимо произвести нанесение контрастной маркировки ступеней , установку пандуса и поручней к нему, расширение двери за счет открытия второй створки, установка специальных ручек, доводки двери

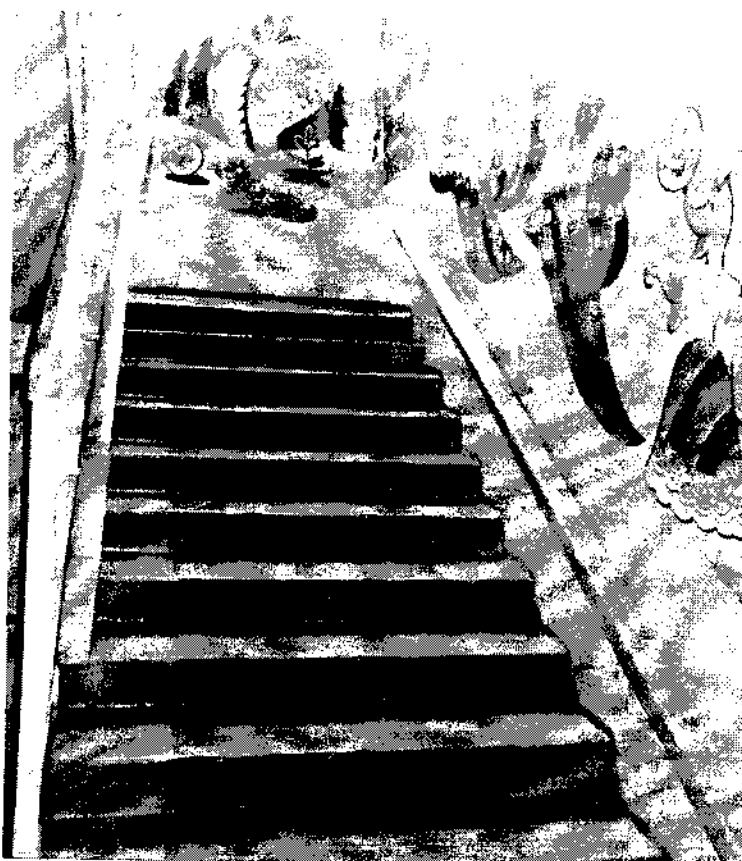
Фото 8. Лестница (внутри здания).

3.2	Лестница (внутри здания)	есть		7	Ступени лестницы не имеют контрастной окраски, ширина 0,8 м	О, С,К	Нанесение контрастной окраски	ТР
3.3	Пандус (внутри здания)	нет	—		Установка пандуса технически невозможна	К	Помощь сотрудника	ИР

3.6	Пути эвакуации (в т.ч. зоны безопасности)	есть			Верхняя и нижняя ступени маршей не окрашены в контрастный цвет, светящейся краской или светоотражающей лентой	О,С,К	Нанести контрастную окраску на верхнюю и нижнюю ступени лестничных маршей, наклеить световые ленты на кромки ступеней	ТР

Комментарий к заключению: ДЧ- И (Г,О,У),ВНД (К),ДУ-И(С)*Нанести контрастную окраску на верхнюю и нижнюю ступени лестничных маршей, наклеить световые ленты на кромки ступеней*

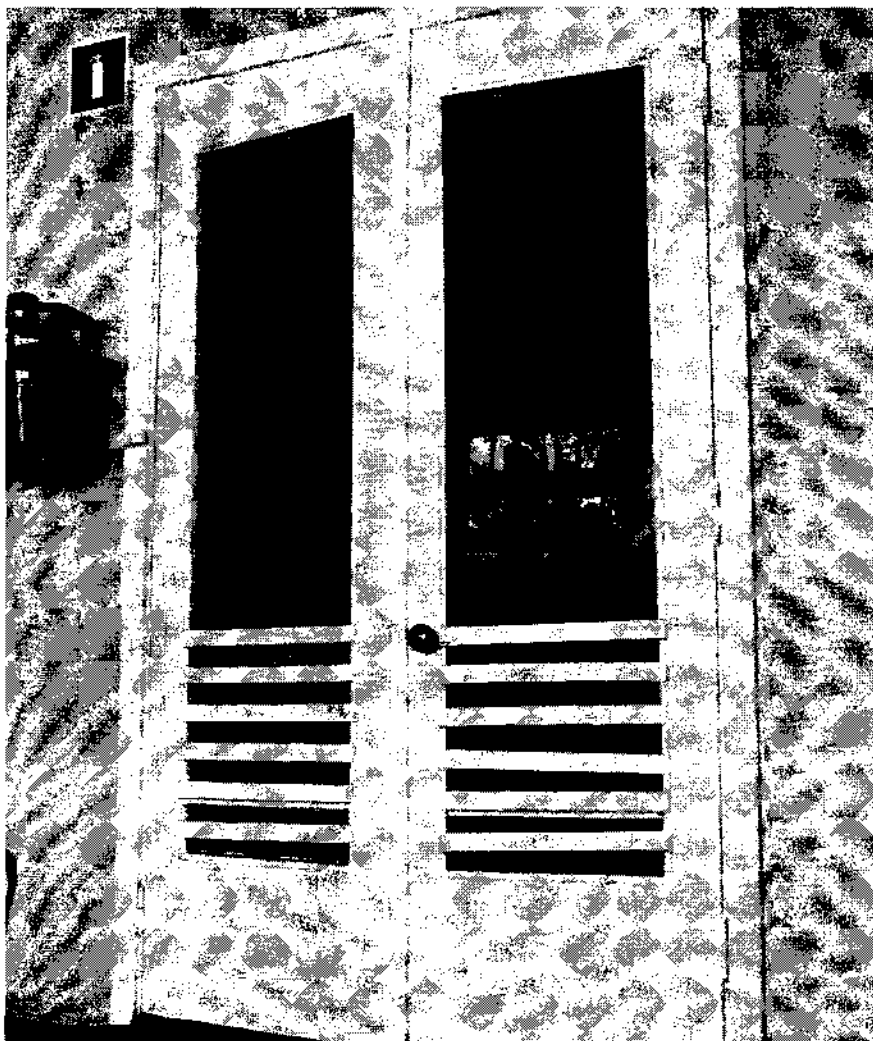
Фото 9. Дверь.

3.4	Лифт пассажирский (или подъемник)	нет	—		Установка лифта или подъемника технически не возможна	К	Помощь сотрудника	ИР
3.5	Дверь	есть		8	Ширина двери 0,90 м	ДПВ

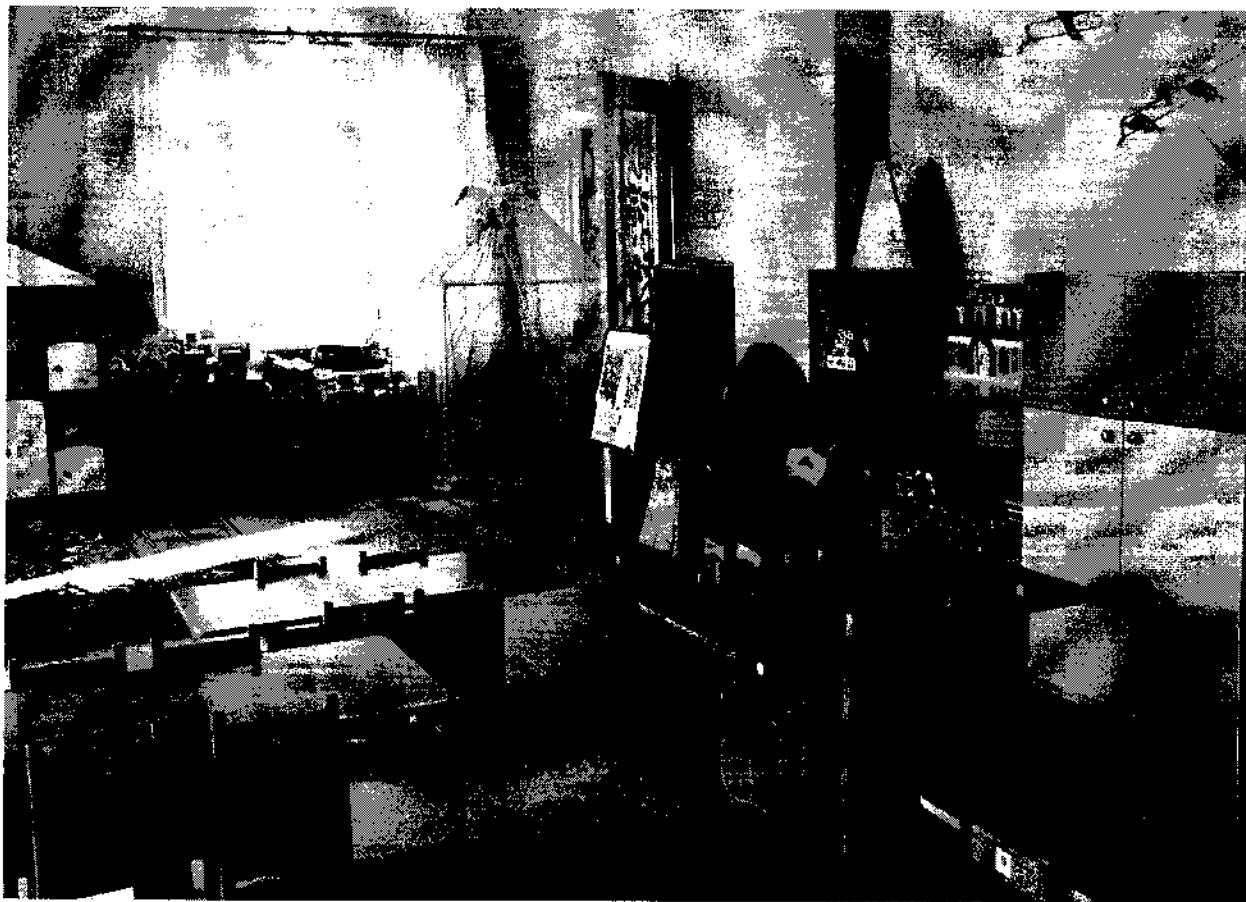
Фото 9. Группа детского сада.

4.1	Кабинетная (групповая) форма обслуживания	есть		9	Нет стационарного крепления столов, стульев, учебная зона не выделена из общей площади рельефной фактурой, нет опорных поручней.	О,У,С,К	Установка кнопки вызова персонала для обслуживания инвалида-колясочника, выделение контрастным цветом дверного проема и ручек. Установка информирующих обозначений.	КР, ТР, индивидуальное решение с ТСР

Комментарий к заключению: ДЧ-И (О,У,Г), ДУ-И (С),К закрепить столы , стулья. Учебную зону выделить из общей площади рельефной фактурой.

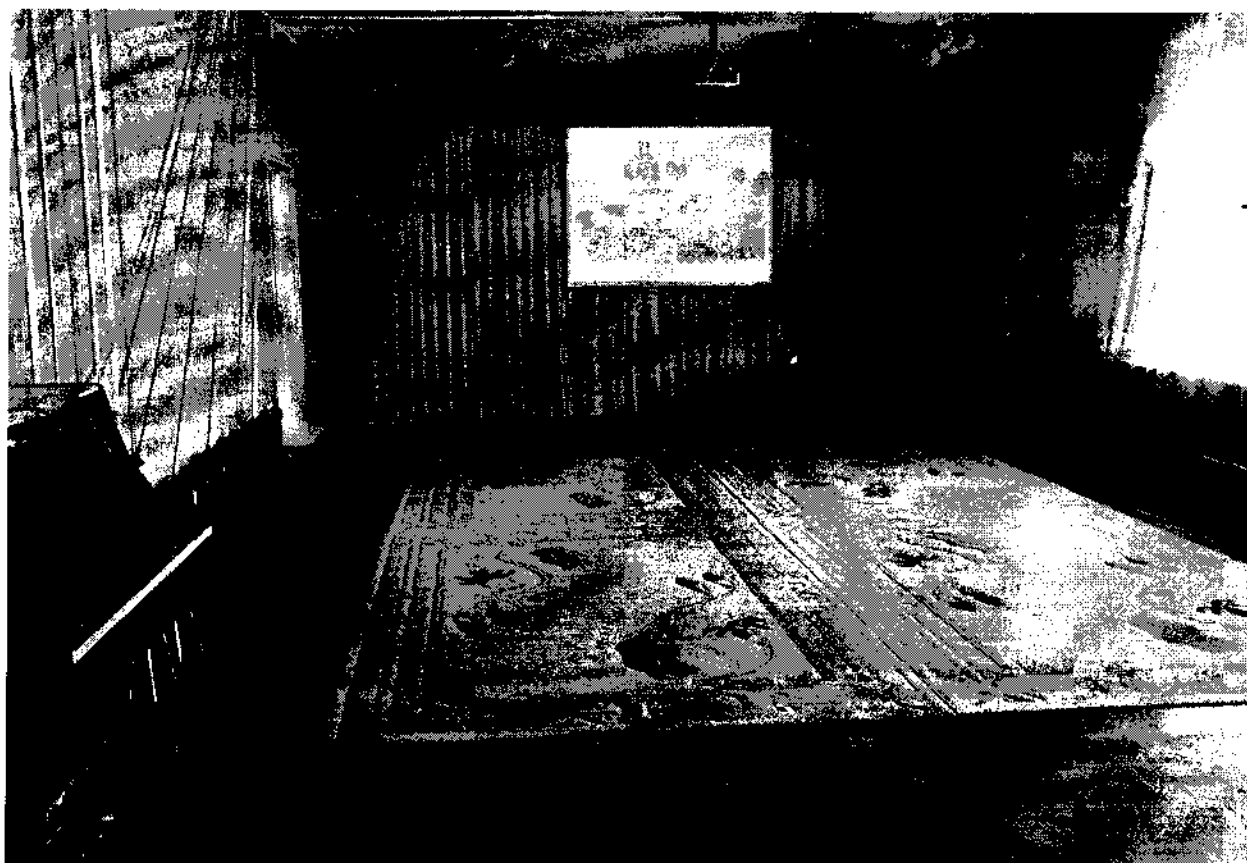
Фото 10. Музыкальный зал.

4.2	Зальная форма обслуживания (музыкальный зал и физкультурный зал)	есть		10; 11	Нет стационарного крепления стульев, нет опорных поручней	О,У,С	Нет технической возможности	К,Р
